15. フランスのフェニックスで発生した制御できない出力変動の原因調査を
教えて欲しい。(伴委員)

(参考：15) フェニックスで発生した計4回の反応度異常現象について

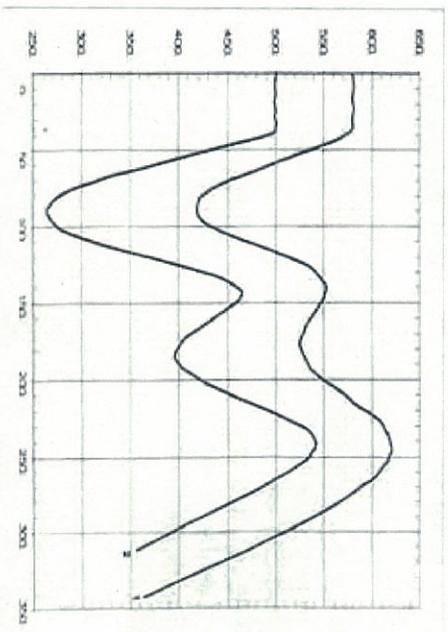
図 15-1 フェニックスで観測された中性子検出器の信号

- ① 4回の現象の発生年月日、運転時の原子炉出力は以下の通り
 - ・ 1回目：1989年8月6日、原子炉出力580MWt
 - ・ 2回目：1989年8月24日、原子炉出力580MWt
 - ・ 3回目：1989年9月14日、原子炉出力580MWt
 - ・ 4回目：1990年9月9日、原子炉出力500MWt
- ② 異常な変動を示した中性子検出器は、いずれも原子炉容器下部に設置
- ③ 4回の現象のいずれにおいても、信号値低下を示す2回の振動が観測されており、その特徴は以下の通り (図 15-11)
 - ・ 約50msecの間、ほぼ直線的に急激な信号値低下を生じた後、負の反応度投入制限を超えたことにより原子炉自動トリップが働く
 - ・ 信号値が初期レベル以下のある値まで増加
 - ・ 再び信号値低下 (但し、1回目の低下よりも低下幅は小さい)
 - ・ 再度信号値が増加し、事象発生から約200msec後に初期状態をやや上回る信号値ピークを形成
 - ・ トリップ信号に基づく制御棒挿入に伴い、出力がゼロに向かって低下
- ④ 4回の各事象で見られた信号の低下幅は以下の通り。
 - ・ 1回目：正確な出力変動記録はなし
 - ・ 2回目：正確な出力変動記録はなし
 - ・ 3回目：出力低下28%
 - ・ 4回目：出力低下45%
- ⑤ 観測された信号変化を反応度変化で表すと、最大の負の反応度変化は-320pcm (約-0.98\$*)、その後に形成された初期レベルをやや上回る正の反応度は37pcm (約0.12\$*) (* 1\$=325pcmより算出)

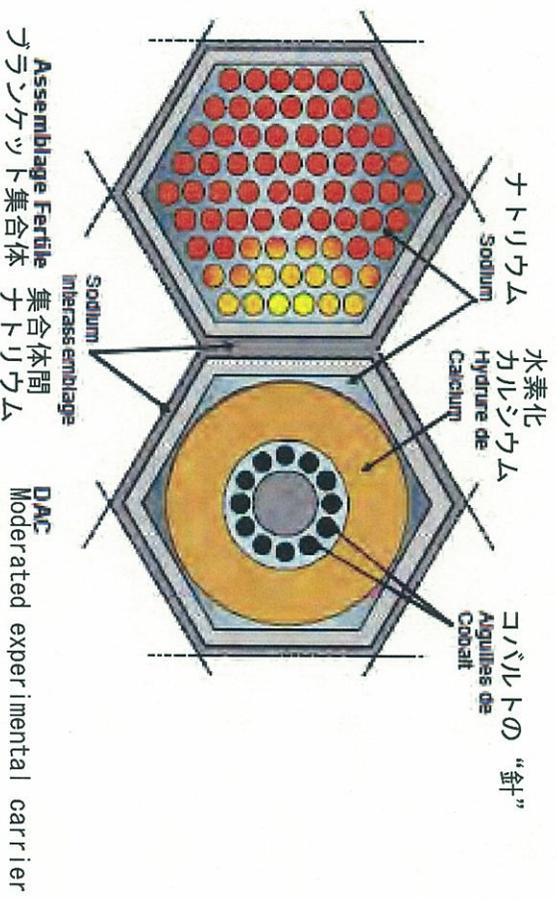
図 15-2 グランケット集合体と DAC の水平断面形状

○これまでのところ、炉心フラウリングを引き起こすメカニズムは明らかにな
っていないが、DACと呼ばれる試験用集合体(コバルト層を減速材である水素
化カルシウムが囲む)とその周囲のフラウリング集合体との間で核的及び熱
的な相互作用を生じることが、有力なメカニズムの一つと考えられている。

この図に見られるように、DAC は針 (Aiguilles) 状のコバルトの層の周囲を水素化カルシウムが円周状に取り囲み、その外側の六角管との間にナトリウムが存在する構造となっている。なお、Reference(4)によれば、DAC はコバルト 60 生成専用の試験用集合体(an experimental sub-assembly (the “DAC” sub-assembly, dedicated to Co60 production))との記載がなされている。
