事故原因の究明事例 ③ (医療機関と連携)

事故原因の究明事例 ⑥ (対策を提言)

事故原因の究明事例 ⑦ (基準の改正)

参考：NITEが開発した原因究明手法

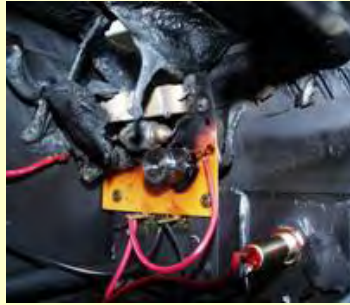
スピーカー

スピーカー内部のランプの発熱によりウレタン製の吸音材が発火し、延焼。

アンプの故障によりスピーカーに異常電流が流れ、スピーカーの保護ランプが異常発熱し、接触していたウレタン製の吸音材が発火したものの。

製造事業者による構造の変更

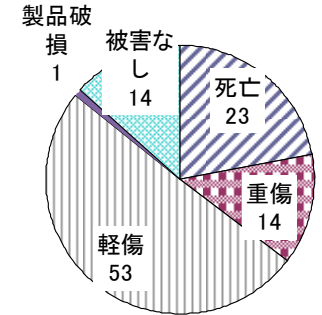
介護用ベッド手すり被害別
(手すり事故全105件)

平成13年～平成20年10月
末までの介護用ベッド(電動
ベッド含む)に関する事故情報
は120件。うち、介護用ベッド
の手すり(サイドレールを含む)
に関する事故情報は105件。

- ・介護用ベッド手すりの隙間による**頸部の挟み込み**の死亡事故に対する再発防止対応
- ・NITEで実施中の福祉用具の共通規格開発事業で得た基礎データを提供・活用

介護用ベッド手すり(グリップ)は、日本工業規格(JIS)に基準がなかったため、NITE、経済産業省、日本福祉用具・生活支援用具協会、文化用品安全試験所が協力して頸部挟み込みを確認する試験方法を作成し、JIS T 9254(在宅用電動介護用ベッド)に盛り込んだ改正案を作成した。(→ 2009年3月20日制定)

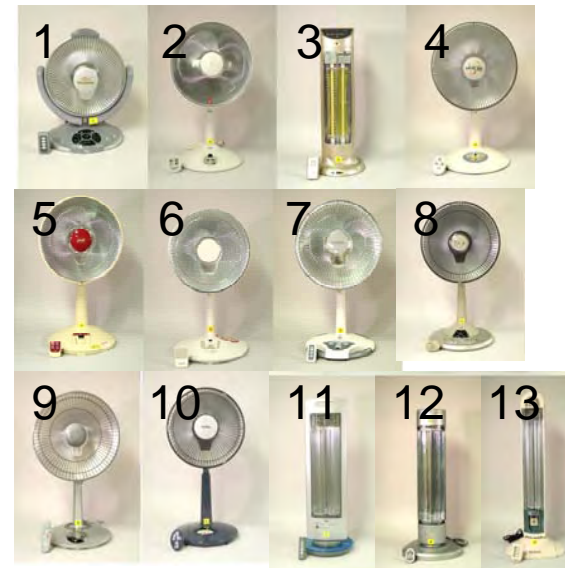
電気ストーブ

家電製品のリモコン操作やノイズで、電気ストーブのヒーターが点灯するなどの誤作動を起こす情報を入手

リモコン付き電気ストーブが他の電気製品のリモコン操作で誤作動確認

誤作動によって意図せず電源が入ることにより火災事故等が生じる可能性があり経済産業省へ報告

電気用品安全法の技術基準を改正
◆リモコンによる電源のON機能の禁止
平成19年9月18日から施行

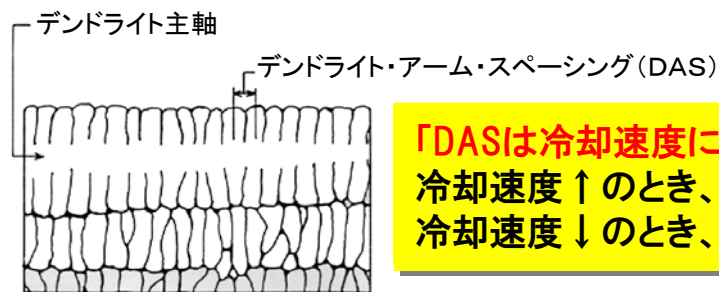
デンドライト組織

➤DAS法：短絡痕断面にデンドライト組織(樹枝状(木の枝のように成長、発達した)の結晶組織)が観察された場合に適用する方法

「DASは冷却速度によって変化する」
冷却速度↑のとき、DASは↓
冷却速度↓のとき、DASは↑
