再度届出を行う理由の記載例(リコール届出一覧表(届出番号2325及び外-1570))
(リコール届出に関する国土交通省の報道発表資料より)

リコール届出一覧表

リコール届出一覧表(届出番号2379及び2540)(リコール届出に関する国土交通省の報道発表資料より)

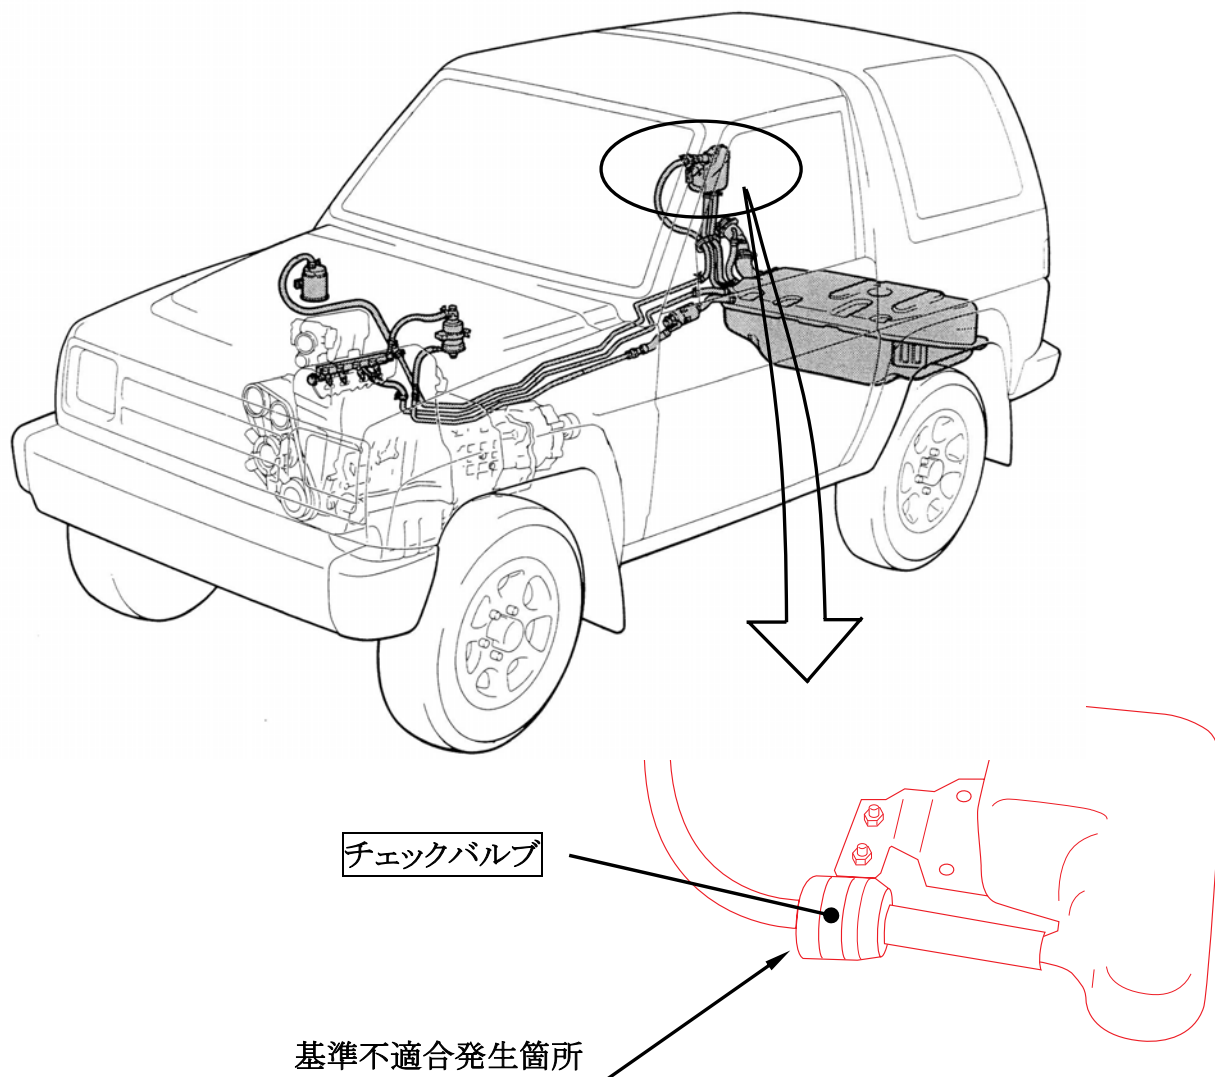
改善箇所説明図

燃料蒸発ガス排出抑止装置のチェックバルブの耐久性が不十分なため、長期間使用すると亀裂が発生することがある。そのため、そのまま使用を続けると、最悪の場合、燃料蒸発ガスが車室内に漏れ、ライター等の火が引火して火災に至るおそれがある。

全車両、当該チェックバルブを対策品と交換する。なお、部品の供給に時間を要することから、部品が供給できるまでの暫定措置として、全車両、当該チェックバルブを補強し、後日対策品に交換する。また、定期点検整備において、確実に当該部位を点検するよう注意喚起する。

識別： 改善済車両にはエンジンルーム内ネームプレート車両右側に黄色ペイントを塗布する。

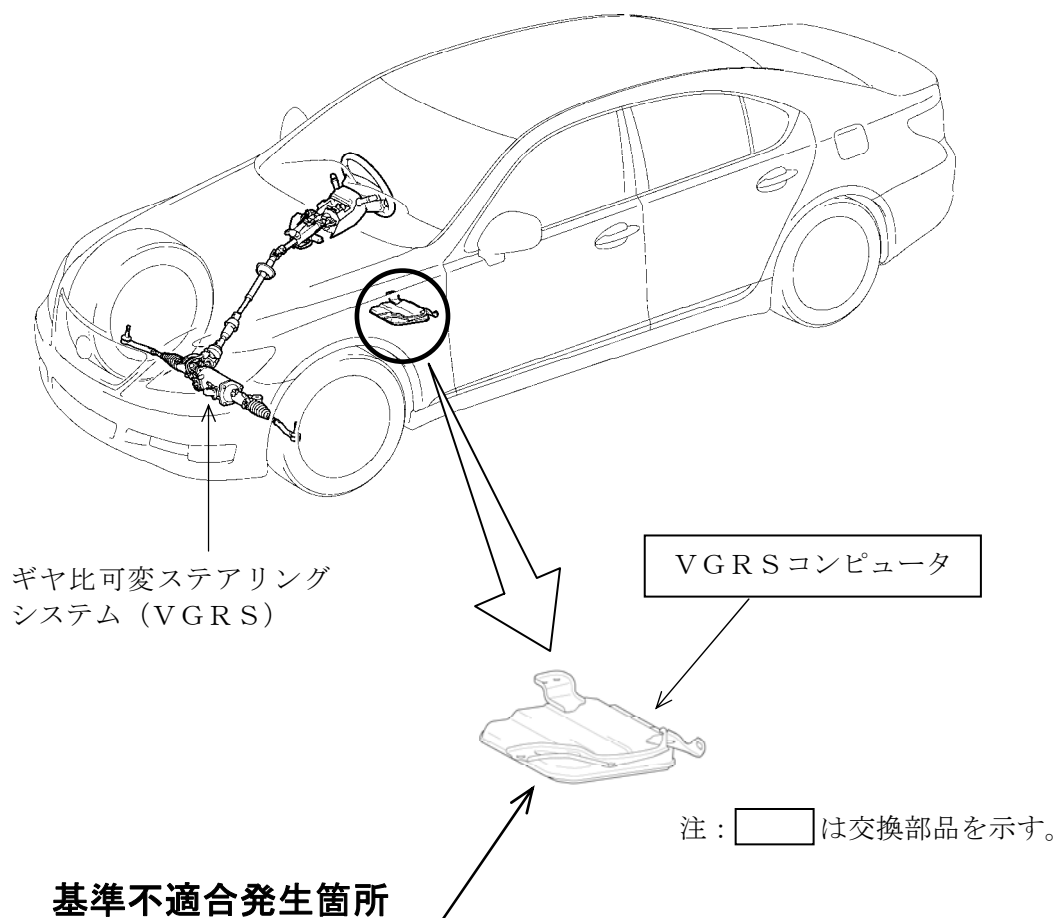
改善箇所説明図

ギヤ比可変ステアリングシステム (VGRS) の制御プログラムが不適切なため、通常の据え切り操作から急ハンドルのような素早い戻し操作をすると、一時的にハンドルの中立位置が大きくずれることがある。

全車両、制御プログラムを修正したVGRSコンピュータと交換する。

なお、交換部品の準備が整うまでの間、運転時の注意事項を使用者に周知する。

識別：改善済車両にはエンジンルーム内の車台番号打刻位置右下部に黄色ペイントを塗布する。
