## 三菱自動車工業(株)に対する立入検査(特別監査)の結果

国土交通省自動車局

平成 25 年 4 月 23 日

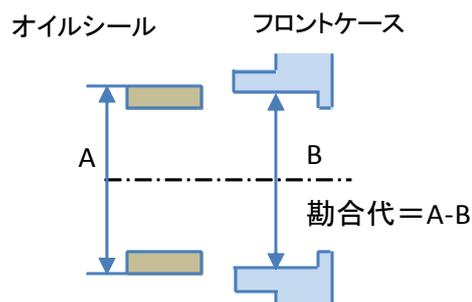
(注36) オイルシール外径と、フロントケースのオイルシール挿入穴径の差のこと。

(注37) フロントケース穴からオイルシールを引き抜くために必要な力のこと。

- ノックスフロンシールとフッ素シールについて、それぞれの勘合代と保持力の関係を比較する場合には、勘合代を求めるために必要なフロントケース穴の内径寸法は重要な数値である。ノックスフロンシールがフッ素シールよりも抜けにくいことを示す分析報告において、ノックスフロンシールに係る当該寸法を測定せず、フッ素シールに係る当該寸法の平均値を用いたことは、技術的に不適切であった。
- オイルシールの変形など材料以外の他の要因が影響していることは、常温、120℃及び 150℃の条件下のデータのいずれにも当てはまると考えられ、一般的な知見と整合する 150℃の条件下のデータのみを使用したことは不適切であった。

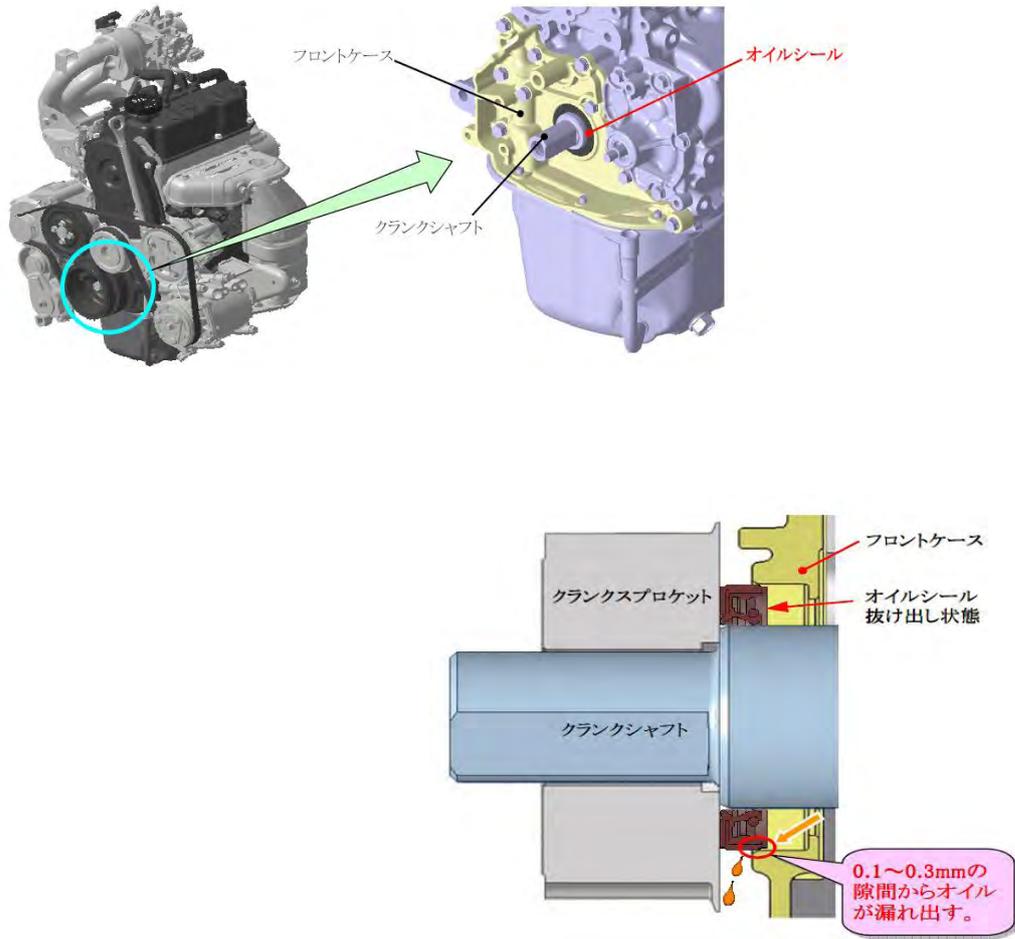
## 軽自動車エンジンのオイル漏れ不具合箇所

三菱自動車工業(株)(以下「三菱自工」という)は、平成 17 年(2005 年)2 月に軽自動車<sup>(注1)</sup>のエンジンフロントケースに装着しているクランクシャフトオイルシール(以下「オイルシール」という)が抜けることによりエンジンオイルが漏れる不具合(以下「オイルシール抜け不具合」という)の初回不具合情報を入手した。

リコール届出番号	2590	リコール開始日	平成22年11月12日		
不具合の部位(部品名)	原動機（クランクシャフトオイルシール）				
基準不適合状態にあると認める構造、装置又は性能の状況及びその原因	エンジンフロントケースに装着しているクランクシャフトオイルシールにおいて、フロントケースの加工ばらつき、およびオイルシールの圧入荷重が過大であったことによる変形により当該オイルシールの保持力が低下しているものがある。そのため、当該オイルシールが抜け出しエンジンオイルが徐々に漏れ、油圧警告灯が点灯し、そのままの状態で使用を続けると、エンジン内部部品が焼付き、走行不能となるおそれがある。				
改善措置の内容	全車両、当該オイルシール取付部を点検し、オイル漏れが無い場合は、フロントケースにオイルシール抜け止め用プレートを追加装着する。なお、オイル漏れがある場合は、オイルシールを新品に交換するとともに、フロントケースに抜け止め用プレートを追加装着する。				
不具合件数	974件	事故の有無	なし		
車名	型式	車種数	リコール対象車の製作期間	リコール対象車の台数	備考
三菱	(40型式)	(9車種)	(製作期間の全体の範囲) 平成15年11月3日～ 平成17年8月4日	247,663台
