リコール届出一覧表(届出番号2379及び2540)(リコール届出に関する国土交通省の報道発表資料より)

リコール届出一覧表

リコール届出日：平成21年9月10日

リコール届出日：平成22年5月21日

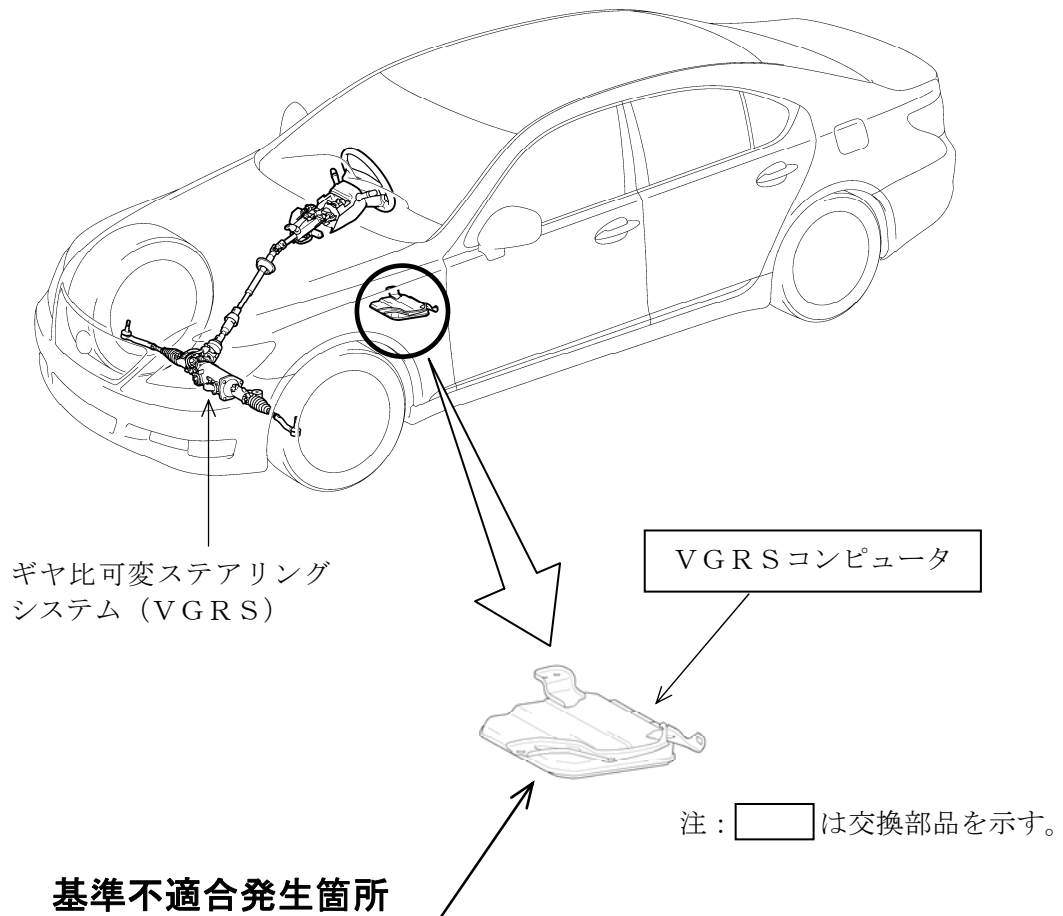
改善箇所説明図

ギヤ比可変ステアリングシステム (VGRS) の制御プログラムが不適切なため、通常の据え切り操作から急ハンドルのような素早い戻し操作をすると、一時的にハンドルの中立位置が大きくずれることがある。

全車両、制御プログラムを修正したVGRSコンピュータと交換する。

なお、交換部品の準備が整うまでの間、運転時の注意事項を使用者に周知する。

識別：改善済車両にはエンジンルーム内の車台番号打刻位置右下部に黄色ペイントを塗布する。
