エレベーターの安全確保に係る 最近の取組について

令和8年3月

住宅局

本日のご報告内容

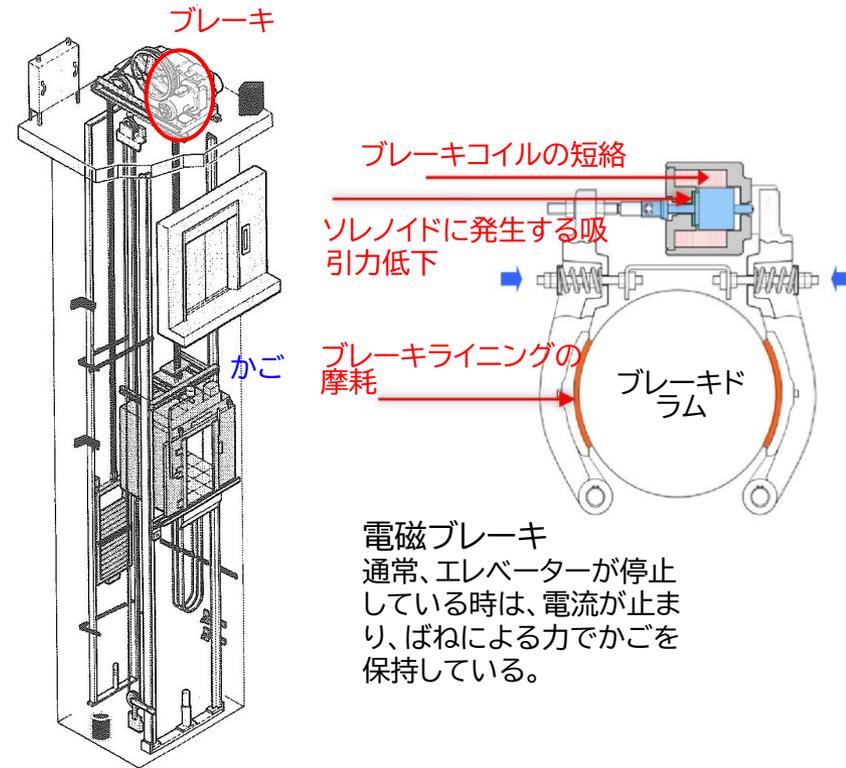
- 発生日時 : 平成18年6月3日 19時20分頃
- 発生場所 : 港区特定公共賃貸住宅「シティハイツ竹芝」
- 事故の概要: 「シティハイツ竹芝」12階のエレベーター出入口で、高校生がエレベーターから降りようとしたところ、戸が開いたままの状態ではエレベーターが上昇し、乗降口の上枠とかごの床部分の間に挟まれ、死亡した。

- 結果公表 : 平成21年9月8日
- 事故原因 : ブレーキコイルの短絡により、ブレーキライニングが摩耗し、電磁ブレーキがかごを保持できない状態となったため。

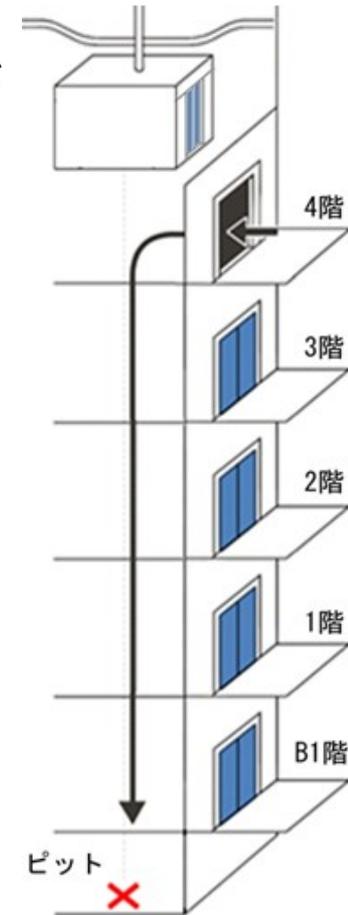
図 事故概要(想定)

概要:エレベーター4階乗場扉が**かごのない状態で開放**していた。
昇降路内のピットを調べたところ、転落したと認められる被害者1名の死亡が確認された。

- 乗場扉がかごのない状態で開放していた原因は、乗場扉の錠スイッチ回路の短絡処置により、乗場扉が施錠されていなくてもエレベーターが走行可能な状態であり、特定条件下ではエレベーターのかごがない状態でも乗場扉が開くことができる場合があったためであると推定される。
- 錠スイッチ回路が短絡された原因は、修理作業時に通常とは異なる方法で回路の短絡処置が行われ、修理作業後に短絡処置を復旧しなかったためであると認められる。
- 錠スイッチ回路の短絡が続いた原因は、保守点検が標準保守作業手順書どおり行なわれていなかったことや、保守点検時に通常とは異なる状態であることに気づくことができなかったことにあると認められる。

- ① 事故機の保守点検業者に対して、保守点検・修理においてマニュアルなどに記載された方法と異なる方法により作業を行う場合は、当該作業を記録するなどにより**作業後に通常の状態へ確実に復帰するよう**指導すること。
- ② また、保守点検にあたっては、**通常の状態と異なる処置が行なわれていないかを確認**するとともに、標準保守作業手順書に記載された内容を**確実に実施するよう**指導すること。
- ③ 上記の対応を、広く保守点検業者に対して周知すること。

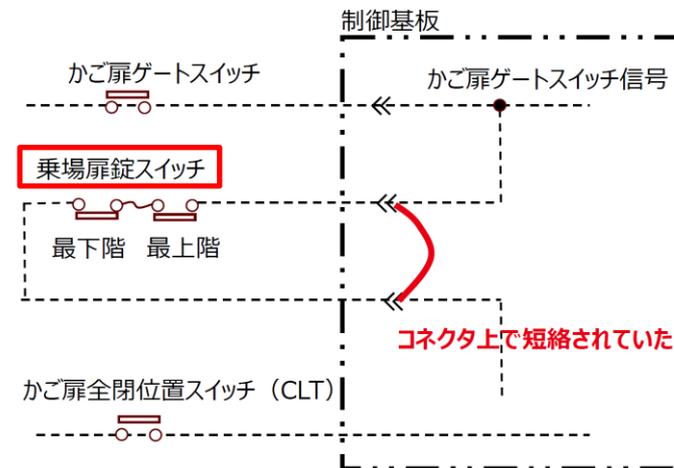
図 乗場扉に関する錠スイッチ回路の概要図

乗場扉の錠スイッチ回路とは(右図参照)

エレベーターでは、乗場扉に施錠装置が設けられており、すべての階の乗場扉が施錠された状態を確認し、かごを動作させることが求められている(建築基準法施行令第129条の8)。

それに対応し、乗場扉の開閉状況を確認するスイッチの状況を管理しているのが「乗場扉の錠スイッチ回路」である。

乗場扉の錠スイッチ回路の短絡処置とは

事故機の機種では、メンテナンス時に乗場扉の錠スイッチ回路を短絡させる必要がある場合、かご内操作盤から専用器具で短絡を行う手順となっていた。

事故機においては、機械室の制御基板上でこの回路をバイパス(短絡)させる通常と異なる処置が行われていた。

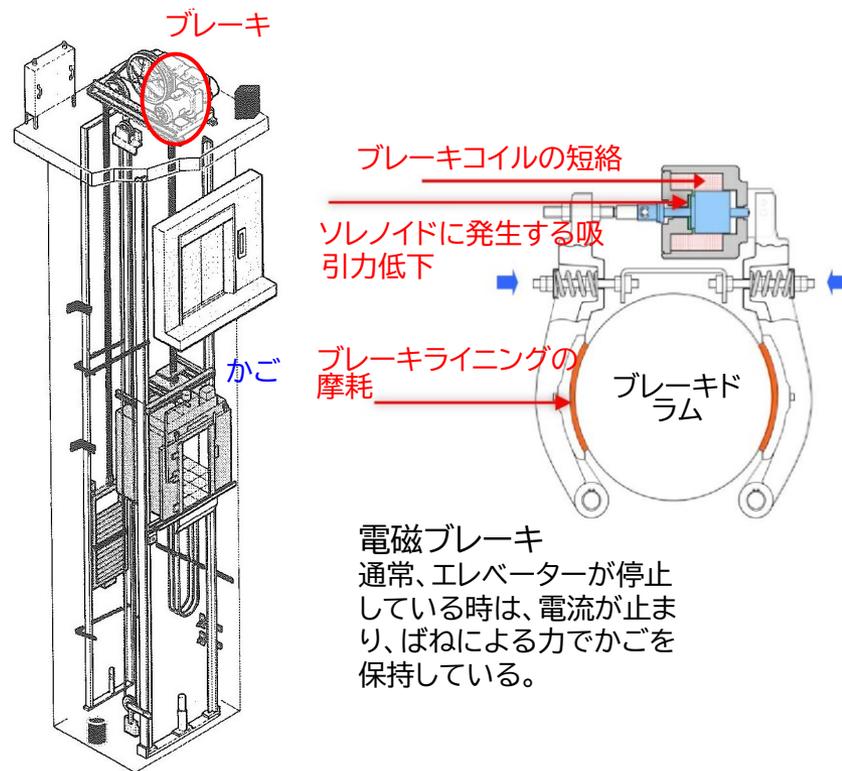
- 発生日時 : 平成18年6月3日 19時20分頃
- 発生場所 : 港区特定公共賃貸住宅「シティハイツ竹芝」
- 事故の概要: 「シティハイツ竹芝」12階のエレベーター出入口で、高校生がエレベーターから降りようとしたところ、戸が開いたままの状態ではエレベーターが上昇し、乗降口の上枠とかごの床部分の間に挟まれ、死亡した。

- 結果公表 : 平成21年9月8日
- 事故原因 : ブレーキコイルの短絡により、ブレーキライニングが摩耗し、電磁ブレーキがかごを保持できない状態となったため。

- ① 定期検査・報告制度の見直し(平成20年4月1日施行)定期検査における検査方法や判定基準の具体化
- ② 戸開走行保護装置の設置義務付け(平成21年9月28日施行)
 - ・扉が開いたまま「かご」が動いた場合に「かご」を自動的に制止させる装置の新設エレベーターへの設置義務化。
 - ・既設エレベーターには、平成24年度以降、戸開走行保護装置設置費への補助を実施
- ③ 「保守点検の内容」の図書(保守点検マニュアル)の提出義務付け(平成21年9月28日施行)
- ④ 「昇降機維持管理指針」「エレベーター保守・点検業務標準契約書」の公表(平成28年2月19日)
 - ・エレベーターの維持管理でなすべき事項や保守点検業者の選定の視点、契約する際の契約書を取りまとめたもの。
