医療・介護ベッド使用時にかかる意識調査

平成24年10月15日
消費者庁 消費者安全課

医療・介護ベッド用手すりによる事故状況

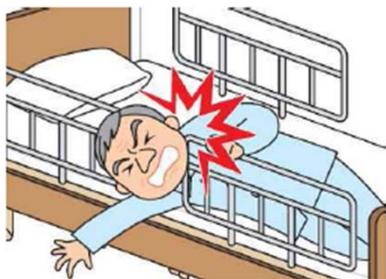
サイドレールとサイドレールすき間

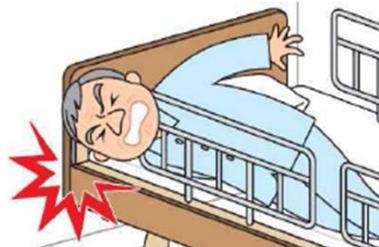
ベッドボードとサイドレールすき間

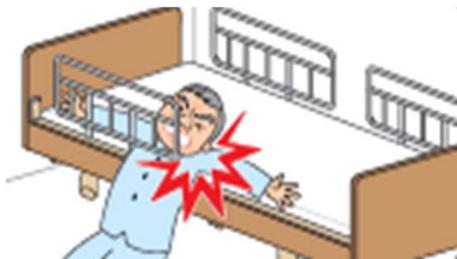
サイドレールとベッドフレームの間

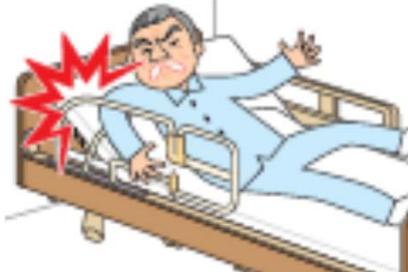
サイドレール自体の空間
