# H16台風10号による豪雨災害の事例（徳島県阿津江地区）

- 平成16年7月の台風10号に伴う豪雨により、大規模地すべりが発生し、崩壊した土砂により河川が閉塞し、対岸の国道193号が不通になるなど甚大な被害が発生。
- 当初、徳島県が地すべりの復旧を行っていたが、崩壊地上部に大規模で不安定な地すべりブロックが存在することが判明。大規模な崩壊が発生した場合、土砂流出に伴う河川の氾濫により甚大な被害の恐れ。
- 規模が著しく大きく高度な技術を要する大規模地すべりについて、徳島県からの要請を受け、平成20年度から民有林直轄治山事業に着手。

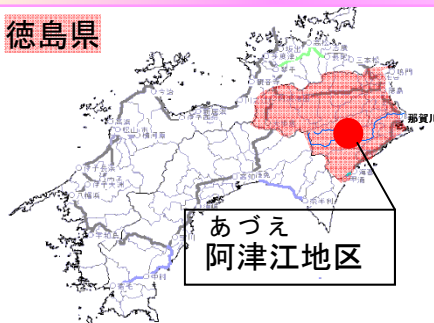
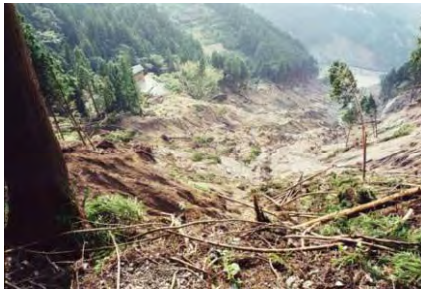
崩壊地源頭部状況

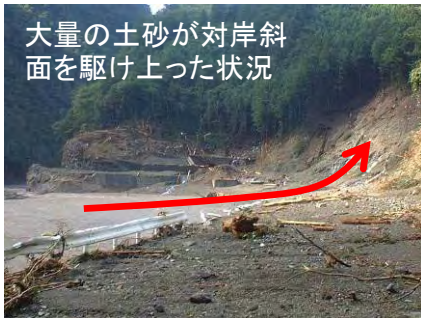
大量の土砂が対岸斜面を駆け上った状況

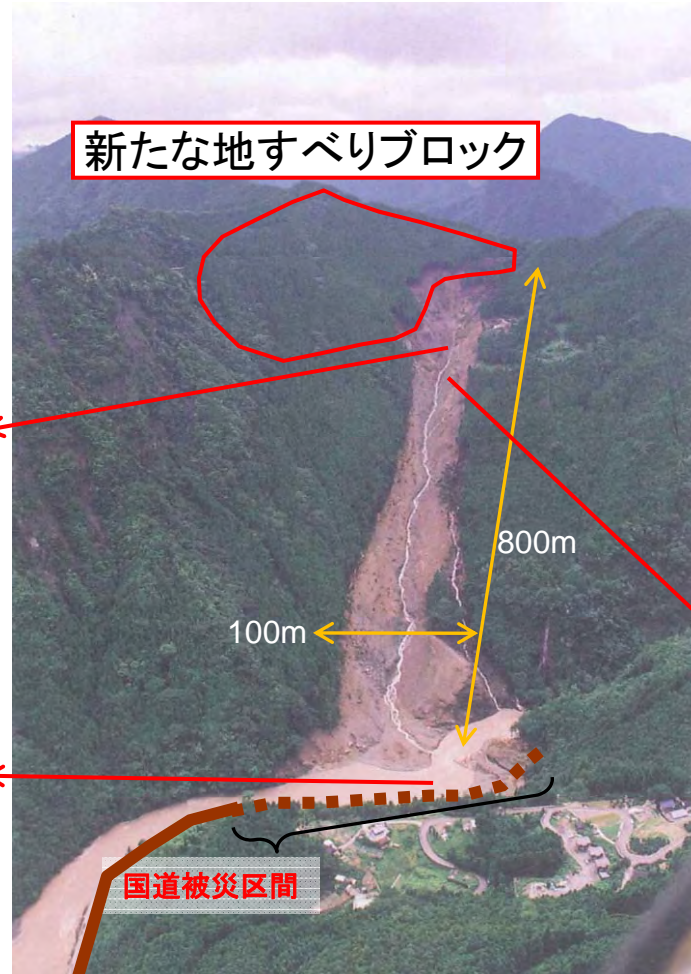
国道193号被災状況

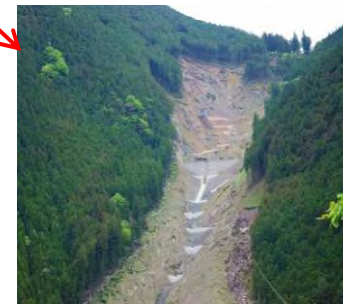
崩壊地の復旧状況

徳島県により復旧対策に着手したが、崩壊上部で大規模な地すべりブロックが判明。
