H16台風10号による豪雨災害の事例（徳島県阿津江地区）

大規模地すべりの発生

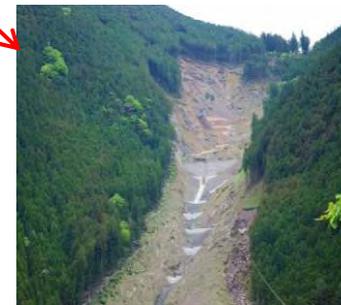
崩壊地の復旧状況
