# 介護ベッド ここが危ない!!

あなたの介護ベッドに危険なすき間が潜んでいる?

医療・介護ベッド安全普及協議会

# 介護ベッドまわりの事故の現状

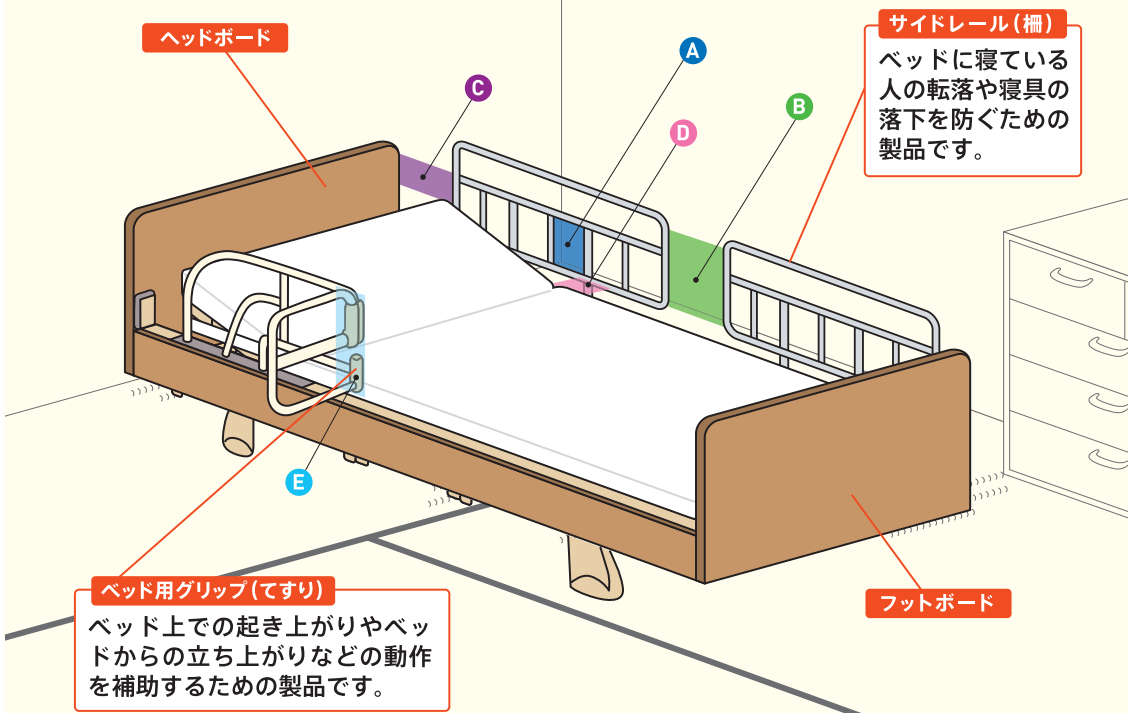
- A サイドレール内のすき間
- B サイドレールとサイドレールのすき間
- C サイドレールとボードのすき間
- D サイドレールとマットのすき間
- E ベッド用グリップの固定レバー など

サイドレール(柵)

ベッドに寝ている人の転落や寝具の落下を防ぐための製品です。

ヘッドボード

フットボード

ベッド用グリップ(てすり)

ベッド上での起き上がりやベッドからの立ち上がりなどの動作を補助するための製品です。
