平成 2 4 年 1 1 月 2 日

介護ベッドの手すり等による死亡事故が発生しています！

介護ベッド用手すりの事故防止対策

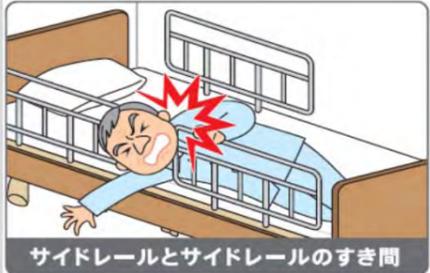
<p>2本並べて設置したサイドレールとサイドレールの間のすき間に首が挟まって死亡。</p> <p>サイドレールとサイドレールのすき間</p>	11

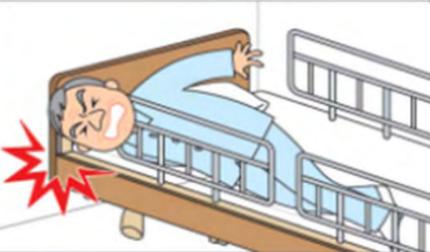
<p>手すりとボード(頭側板など)のすき間に首が挟まって死亡。</p>	9

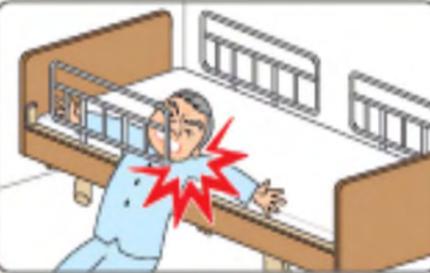
<p>手すりの下側とマットレスの間のすき間に首が挟まって死亡。</p>	3

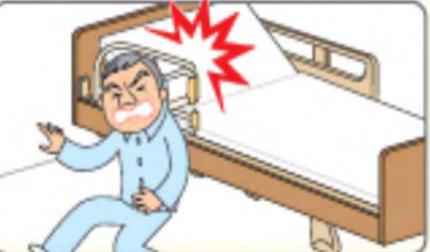
<p>着衣が手すりに引っかかり、着衣で首が絞めつけられ死亡。</p>	3

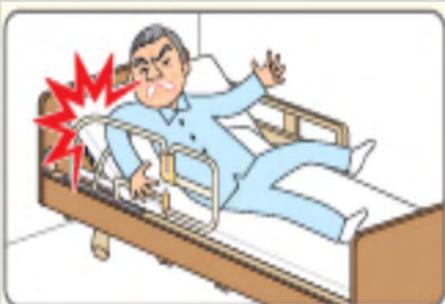
<p>手すり自体のすき間に腕や足を差し込んで骨折等。</p>	13

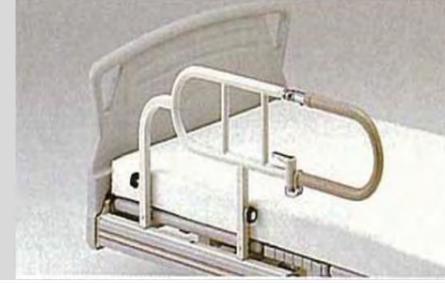
<p>ベッド用グリップ(開閉式バー)自体のすき間に腕などを差し込んで骨折等。</p>	4

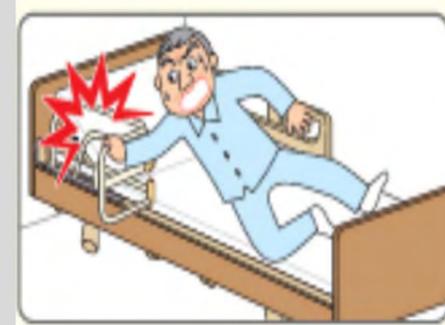
<p>ベッド用グリップ(開閉式バー)に手で支えて立ち上がろうとした時に、グリップの開閉を固定するロックが外れて転倒し骨折等。</p>	6

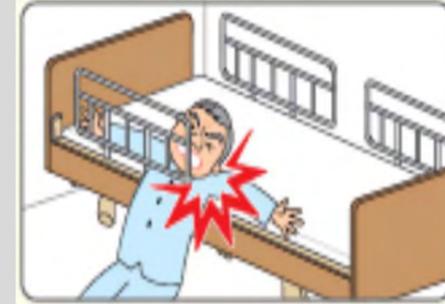
<p>手すりの下側横棧とベッドマットレスの間に、腕や肩が挟まり負傷。</p>	5
その他	3
計	31

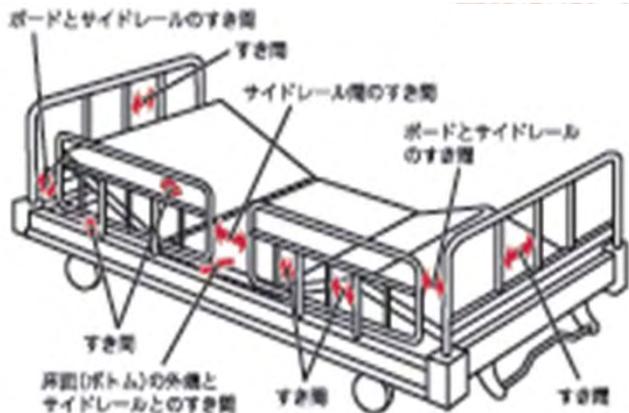
【サイドレール】

ここが危険なすき間です！
